## 工程写真集

| 【主たる施工箇所】 | 外壁 屋根 付帯 |
| 【報告日】 | 2014年4月29日 |
| 【撮影・施工】 | 株式会社 中村建装 |

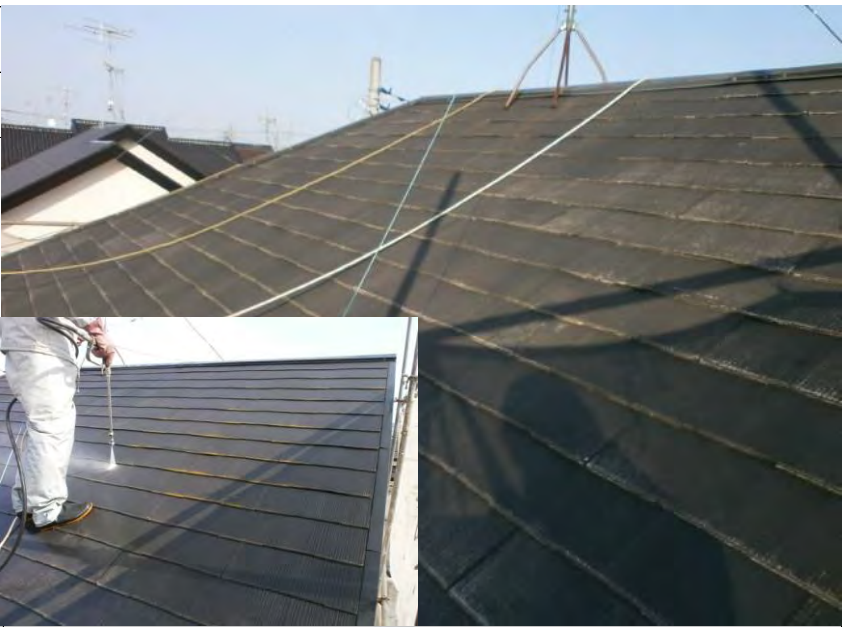
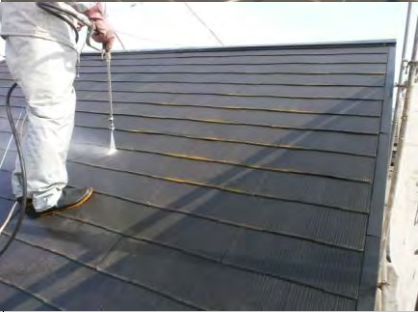
| No.1 | |

| 洗浄工程 | |
| 屋根高圧洗浄後 状況 | |

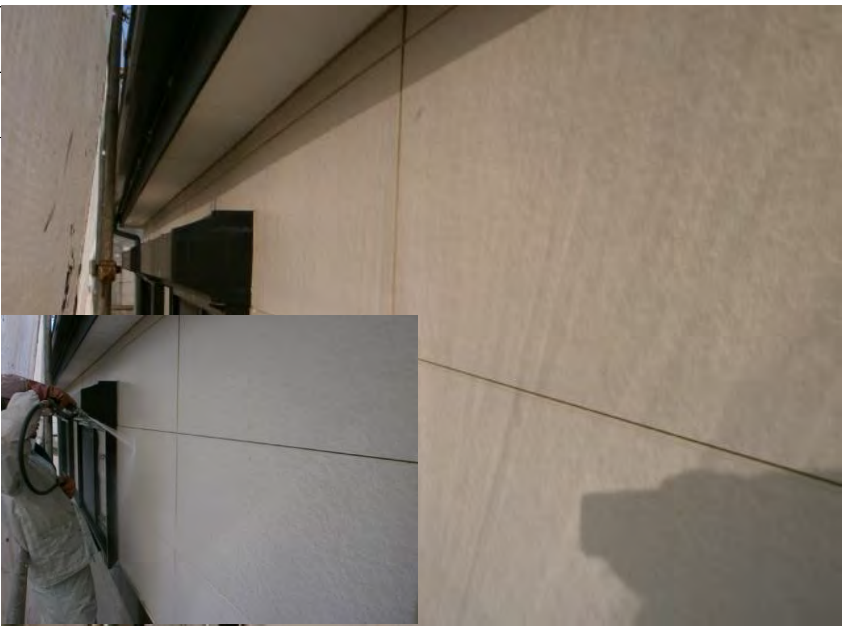
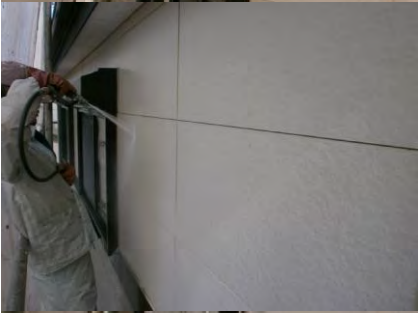
| No.2 | |

| 洗浄工程 | |
| 外壁高圧洗浄後 状況 | |

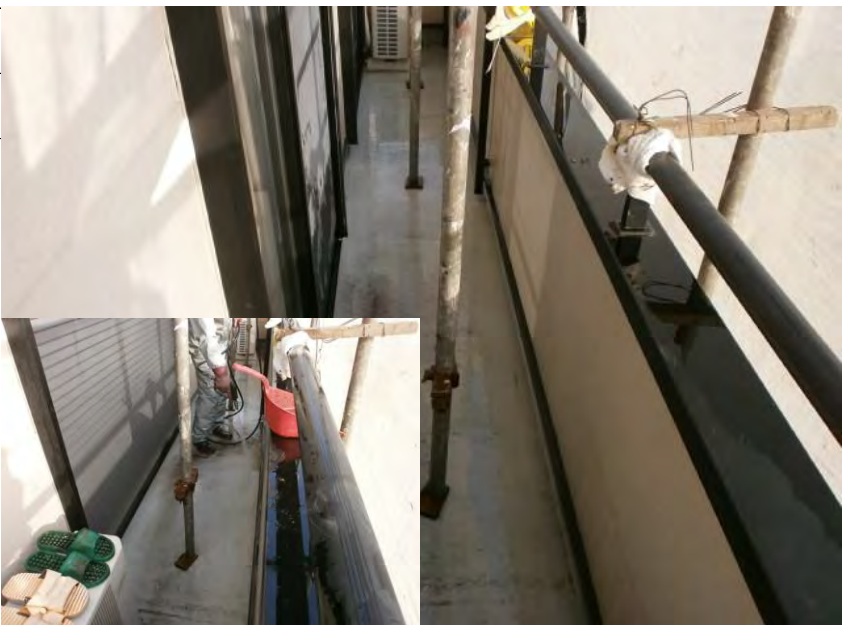
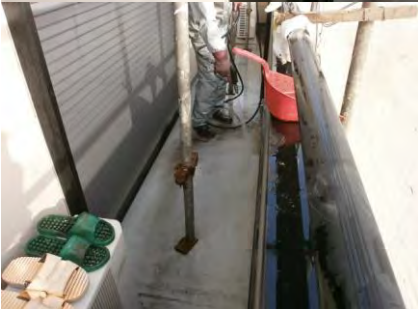
| No.3 | |

| 洗浄工程 | |
| ベランダ高圧洗浄後 状況 | |

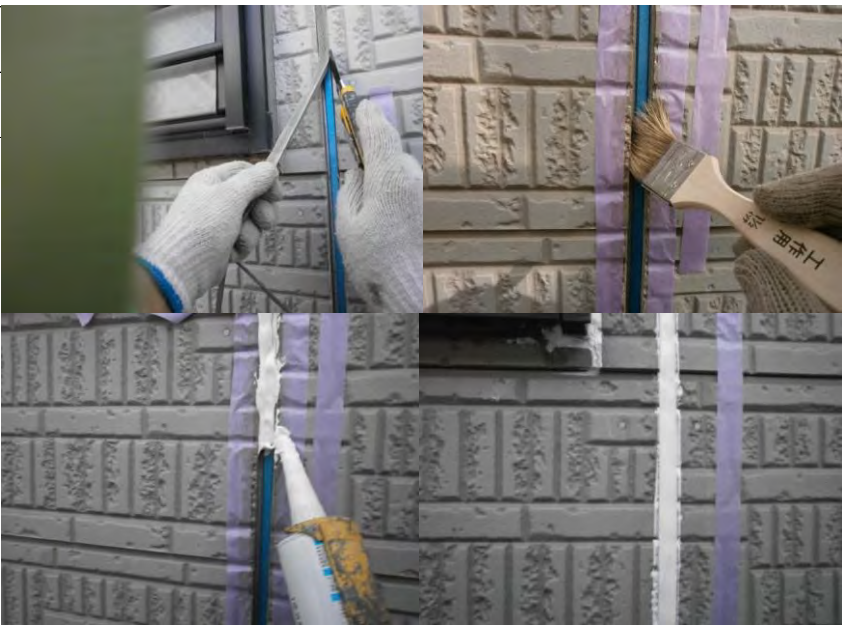
| No.4 | |

| シーリング工程 | |
| シーリング撤去作業中<br>状況 | |
| 目地プライマー塗布<br>作業中 状況 | |
| シーリング充填作業中<br>状況 | |
| シーリング打ち換え完了<br>状況 | |

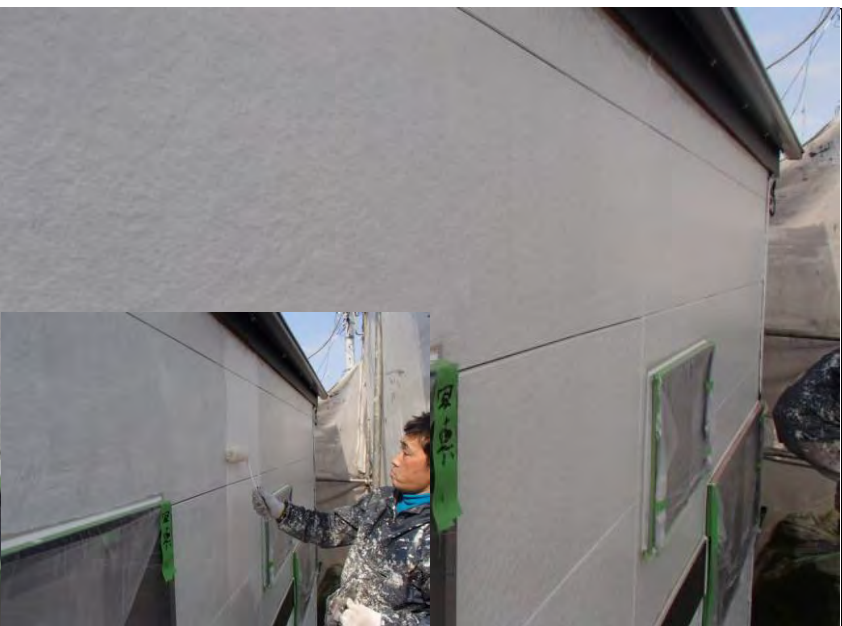
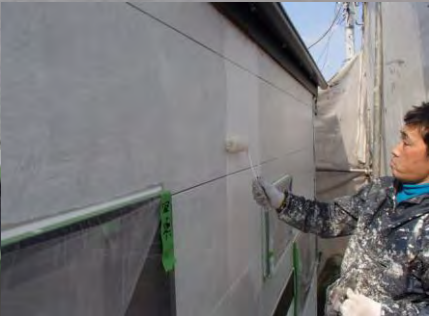
| No.5 | |

| 外壁工程 | |
| 2F外壁下塗り完了 状況 | |

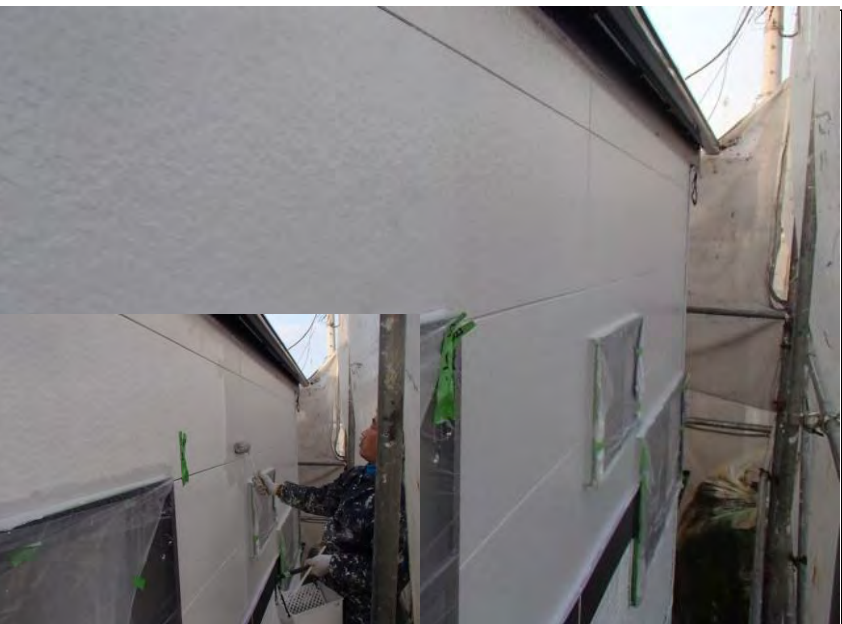
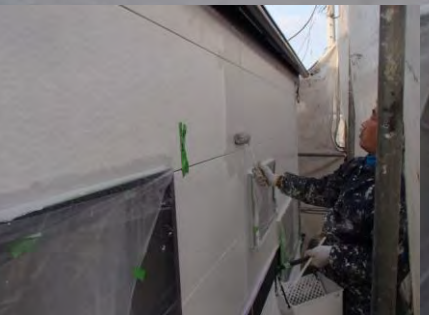
| No.6 | |

| 外壁工程 | |
| 2F外壁中塗り完了 状況 | |

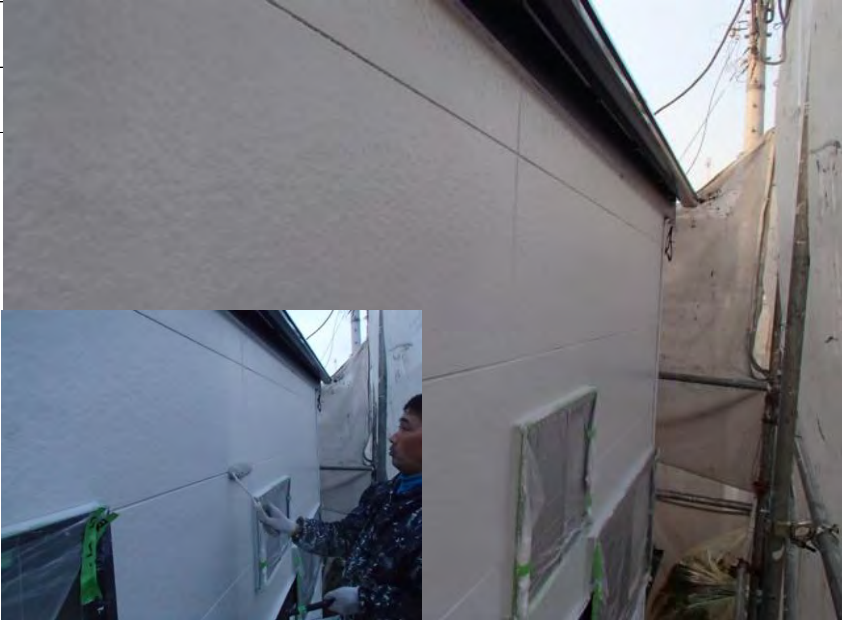
| No.7 | |

| 外壁工程 | |
| 2F外壁上塗完了 状況 | |

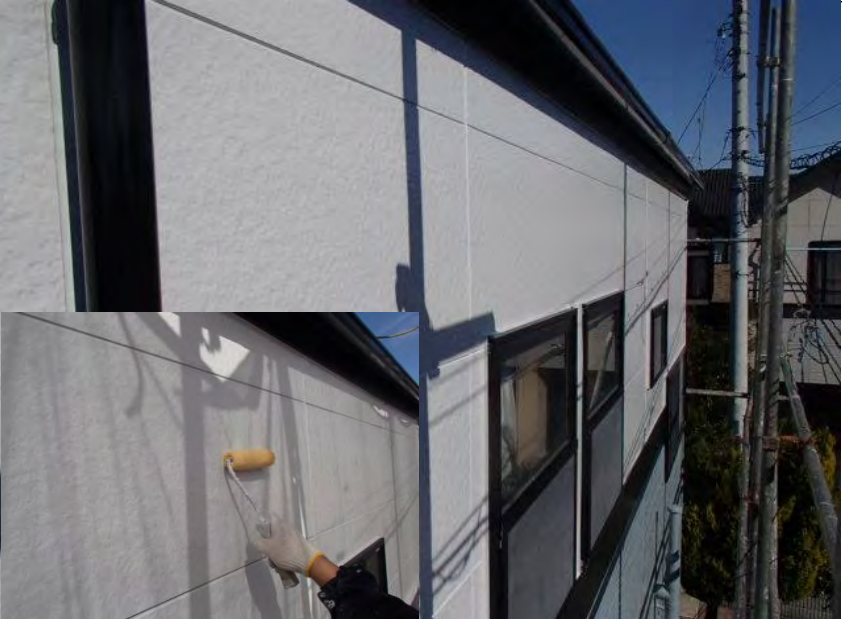
| No.8 | |

| 外壁工程 | |
| 2F外壁クリヤー完了 状況 | |

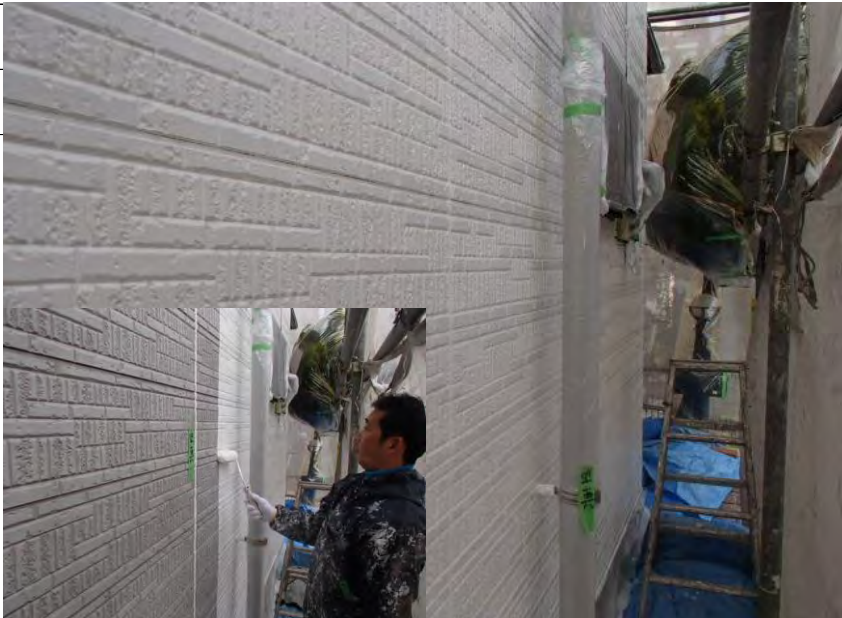
| No.9 | |

| 外壁工程 | |
| 1F外壁下塗完了 状況 | |

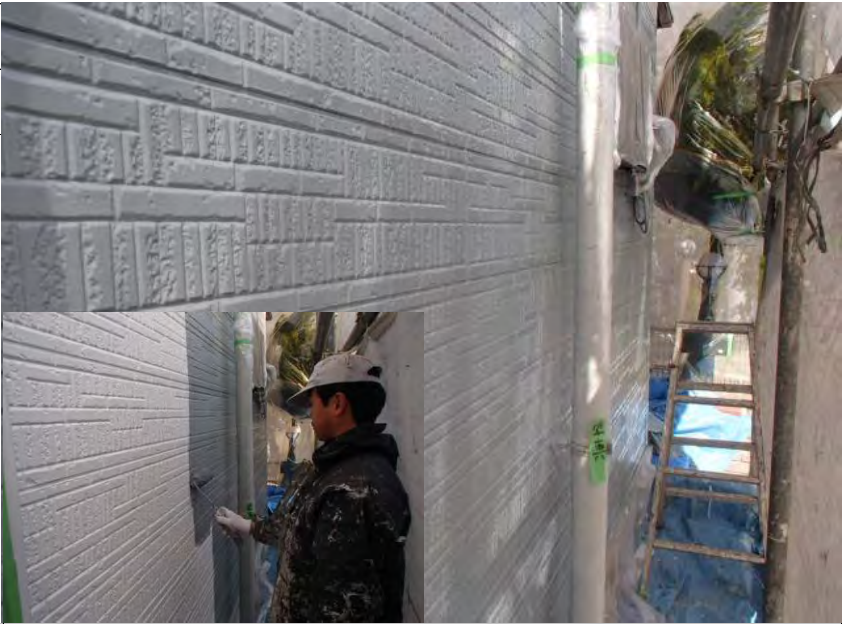
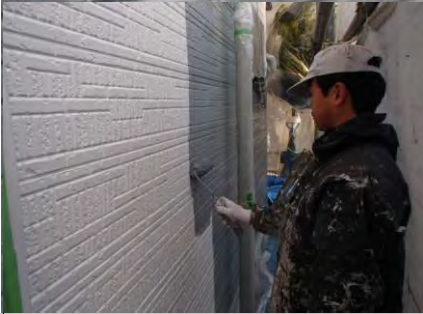
| No.10 | |

| 外壁工程 | |
| 1F外壁中塗完了 状況 | |

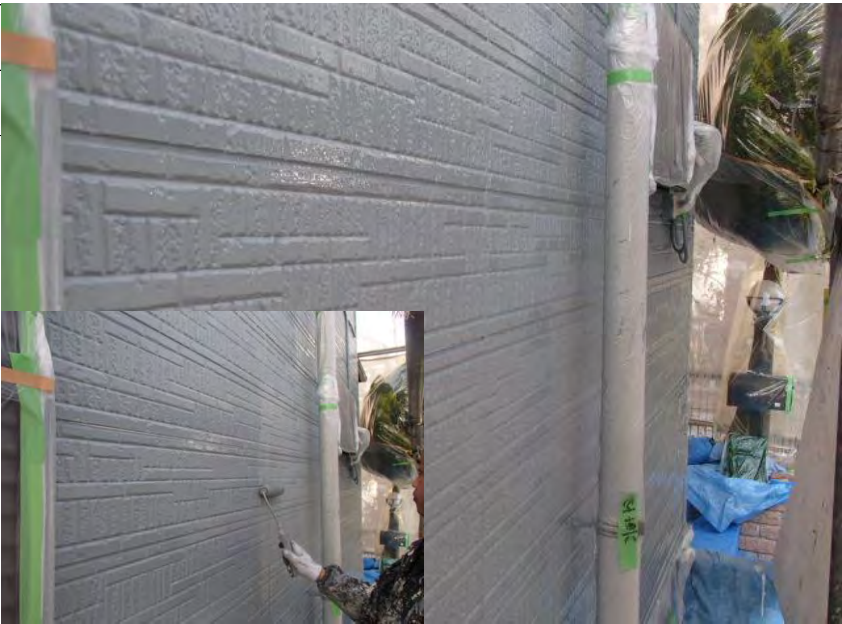
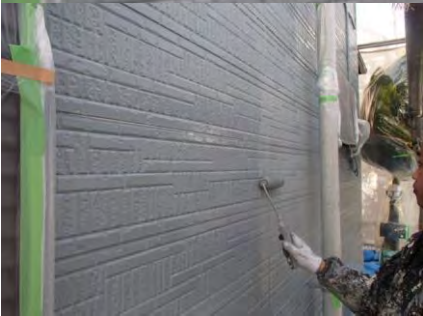
| No.11 | |

| 外壁工程 | |
| 1F外壁上塗完了 状況 | |

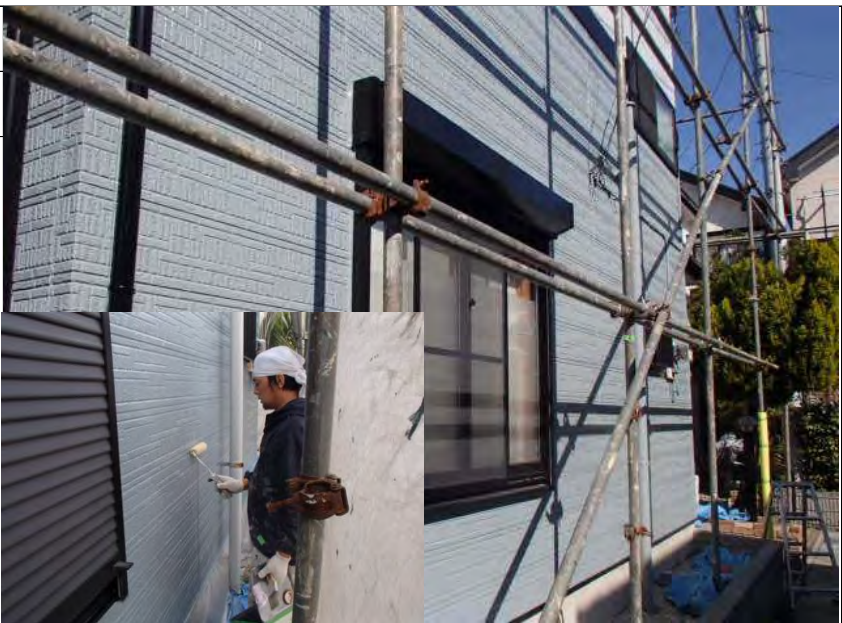
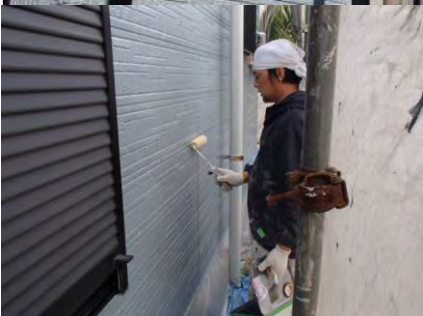
| No.12 | |

| 外壁工程 | |
| 1F外壁クリヤー完了 状況 | |

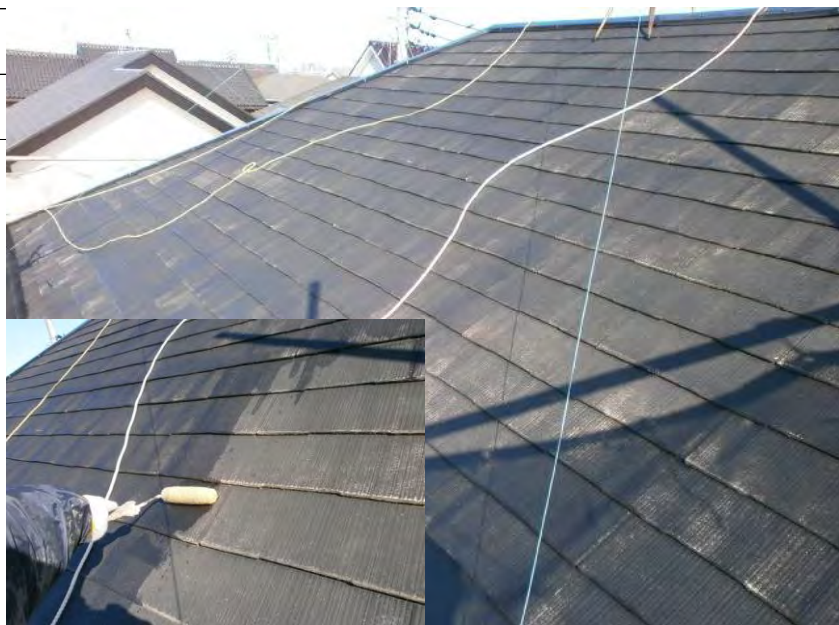
| No.13 |

| 屋根工程 |
| 屋根下塗完了 状況 |

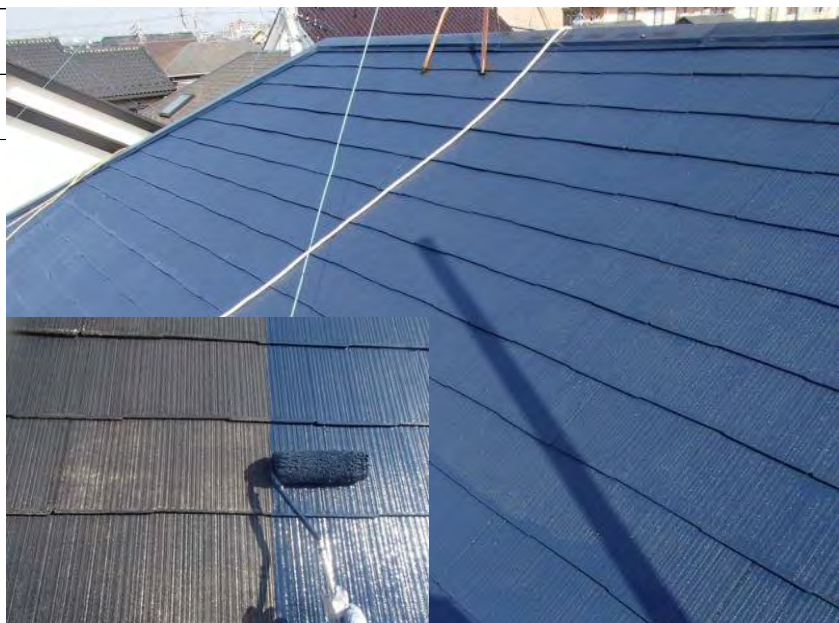
| No.14 |

| 屋根工程 |
| 屋根中塗完了 状況 |

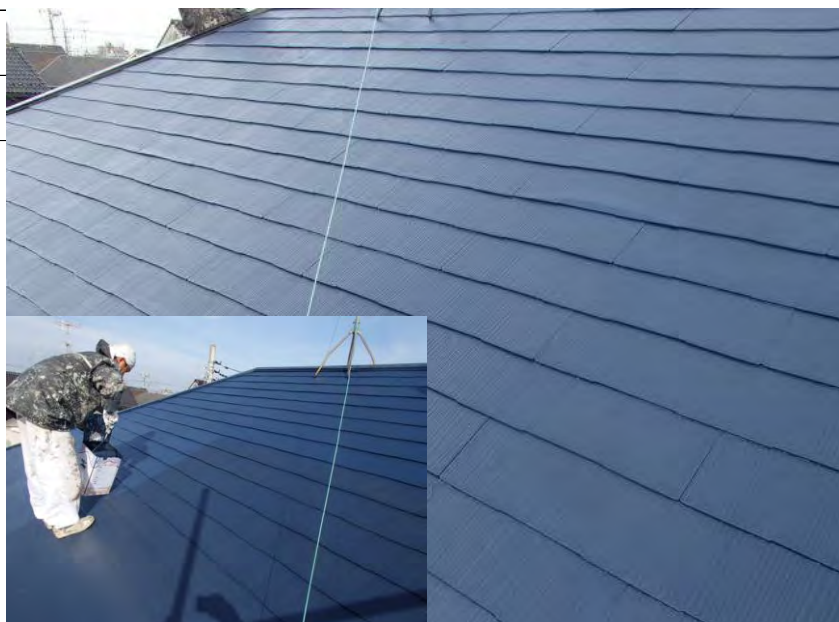
| No.15 |

| 屋根工程 |
| 屋根上塗完了 状況 |

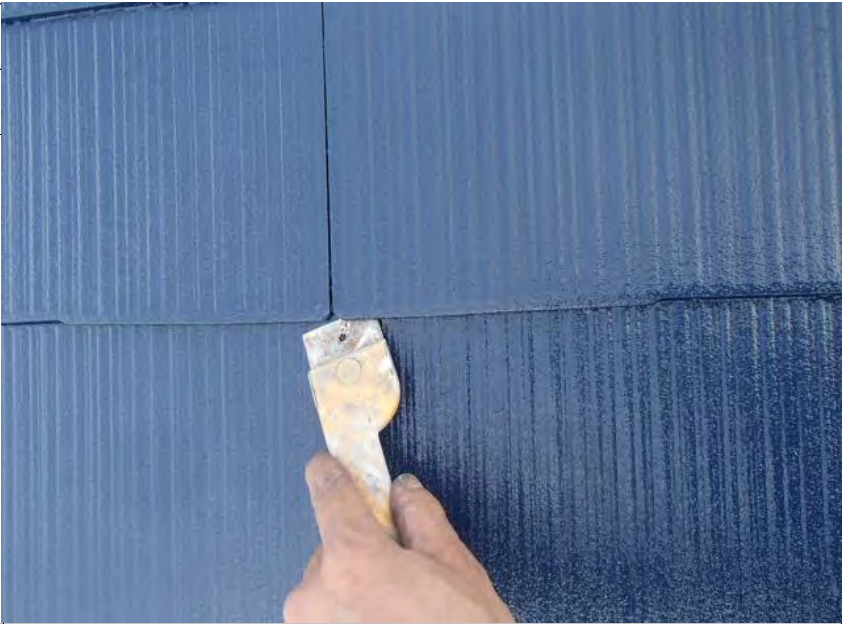
| No.16 | | | | | | |

| 屋根工程 | | | | | | |
| 屋根縁切り作業中 状況 | | | | | | |

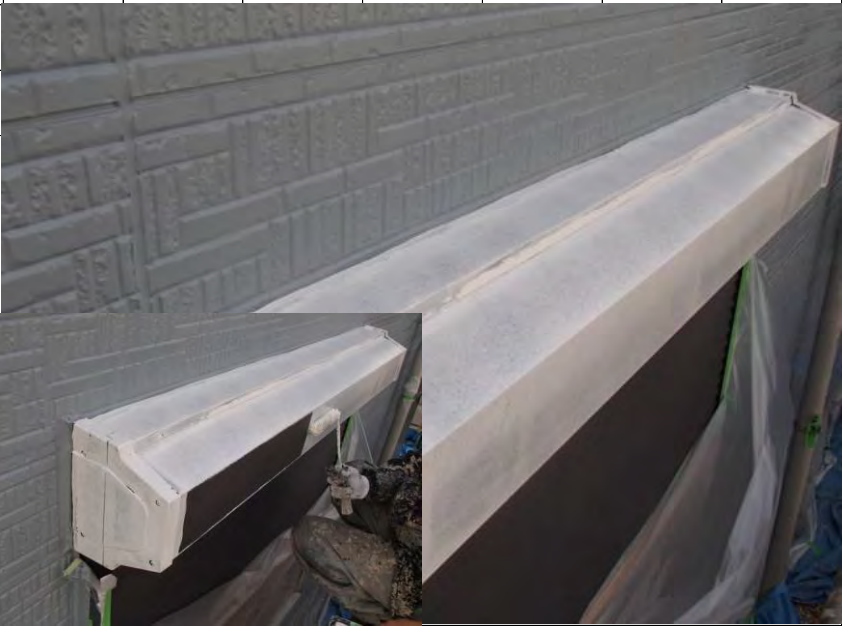
| No.17 | | | | | | |

| 鉄部工程 | | | | | | |
| 鉄部下塗完了 状況 | | | | | | |

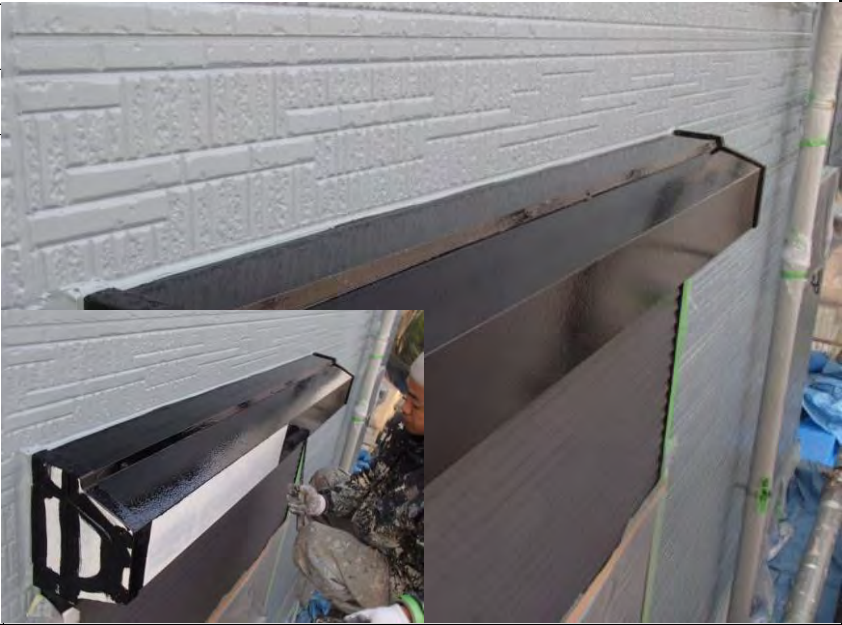
| No.18 | | | | | | |

| 鉄部工程 | | | | | | |
| 鉄部中塗完了 状況 | | | | | | |

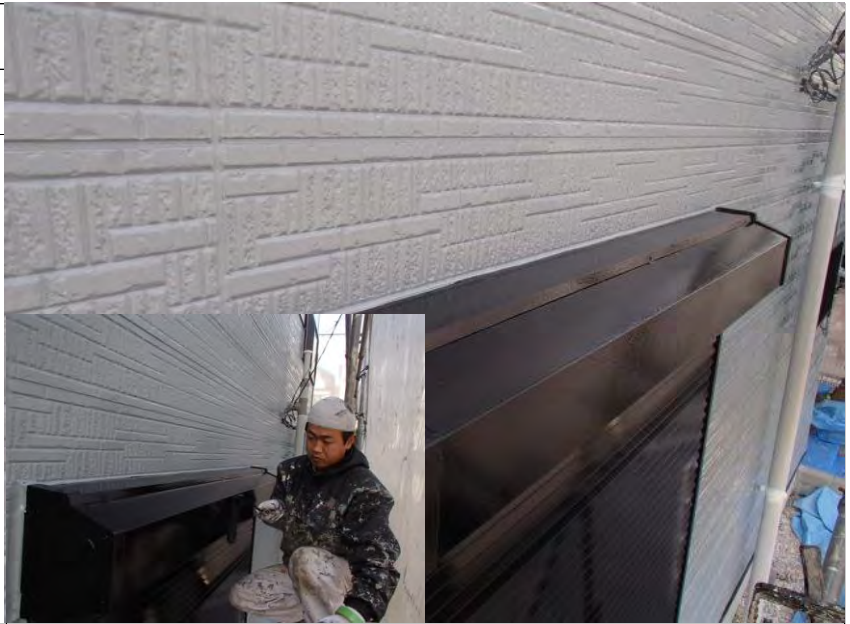
No.19

鉄部工程

鉄部上塗完了 状況

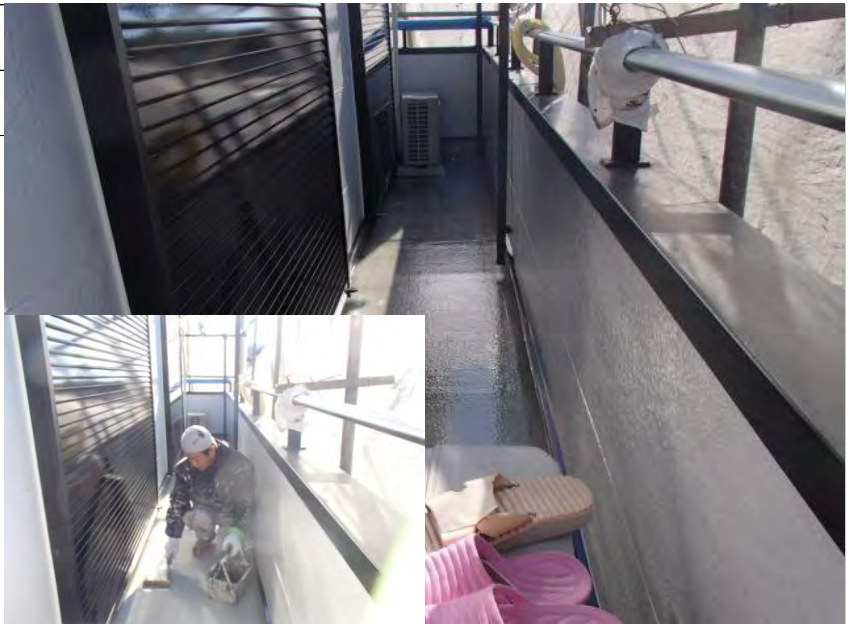
No.20

ベランダ工程

ベランダ下塗完了 状況

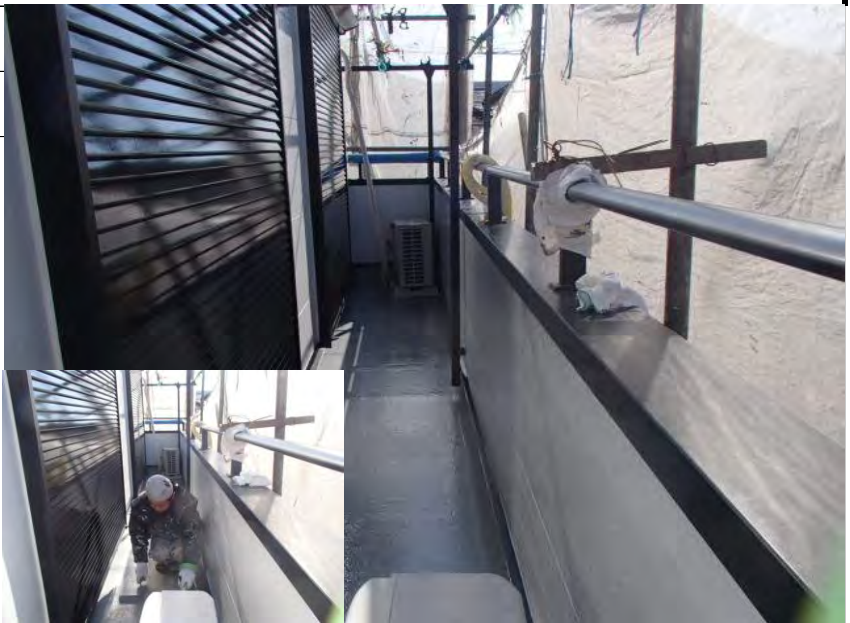
No.21

ベランダ工程

ベランダ中塗完了 状況

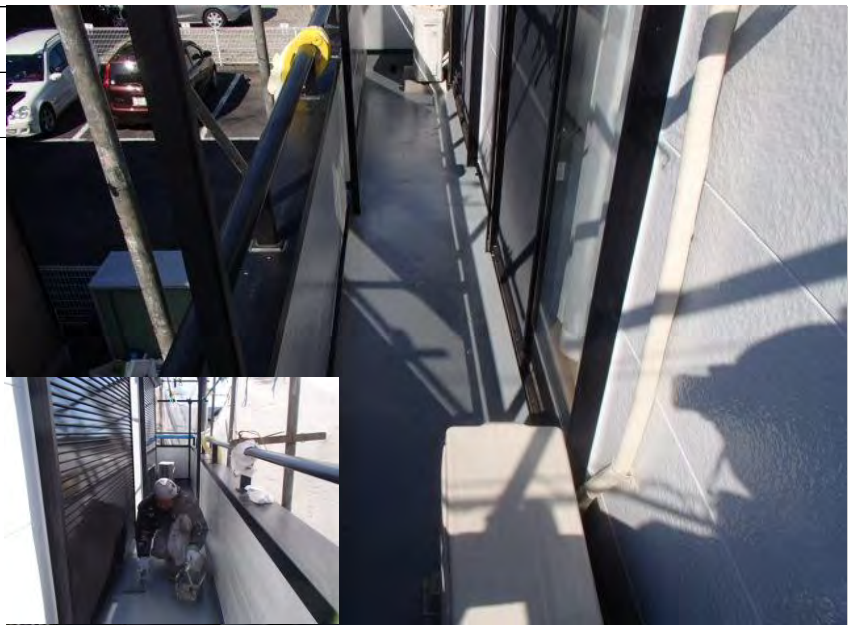
No.22

ベランダ工程

ベランダ上塗完了 状況

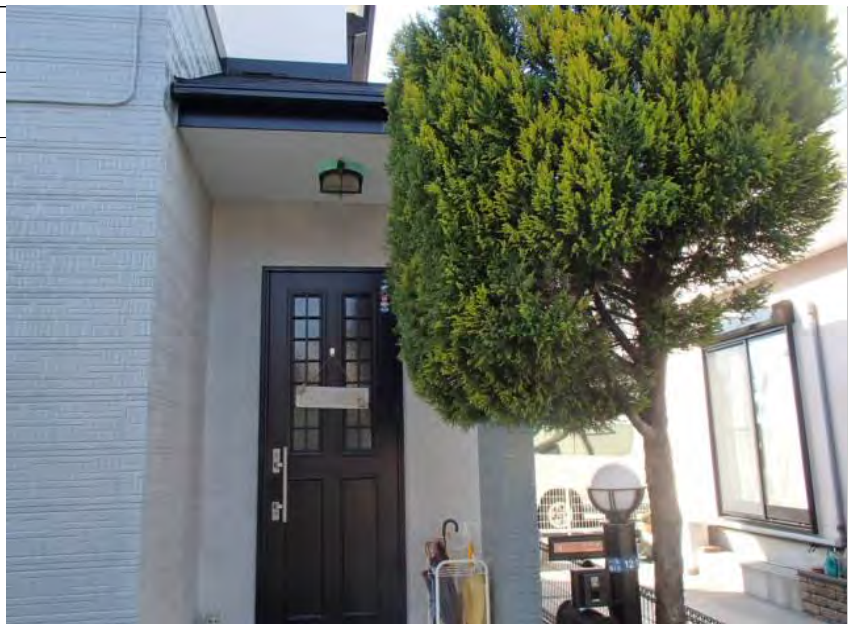
No.23

玄関石吹き塗装

エレガンスストーン  
吹き付け完了 状況

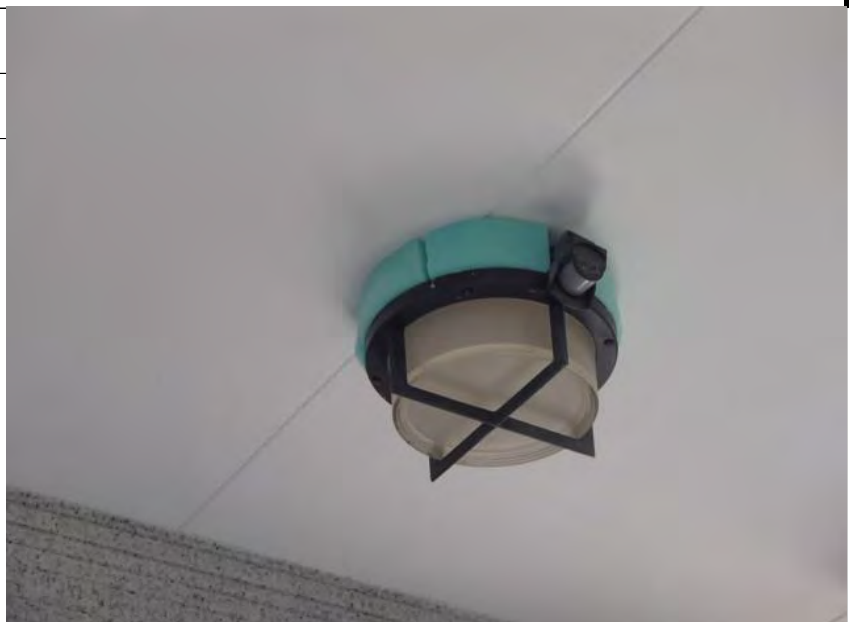
No.24

付帯工事

鳥除けスポンジ  
取付完了 状況

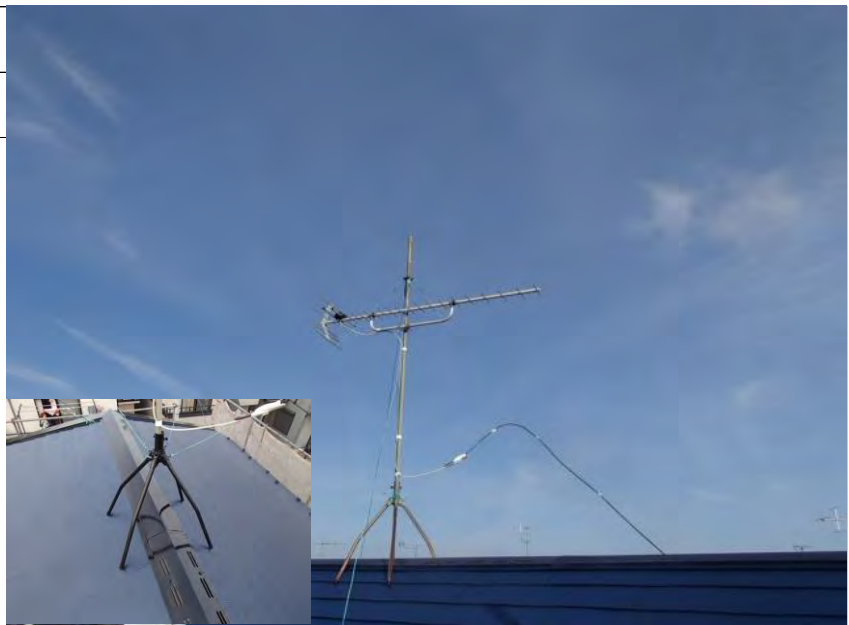
No.25

## アンテナ工事

アンテナ撤去・架台塗  
装 完了 状況
